**ИНФОРМАЦИОННЫЙ  
БЮЛЛЕТЕНЬ**  
**ФЕДЕРАЛЬНОЙ СЛУЖБЫ  
ПО ЭКОЛОГИЧЕСКОМУ,  
ТЕХНОЛОГИЧЕСКОМУ И  
АТОМНОМУ НАДЗОРУ**

#### **11.02.13 «Шахта Воркутинская» ОАО «Воркутауголь» ЗАО «Северсталь-ресурс»**

На выемочном участке лавы 832-ю пласта Тройного произошел взрыв пылеметановоздушной смеси. При этом пострадал 21 человек, из которых 19 смертельно травмированы.

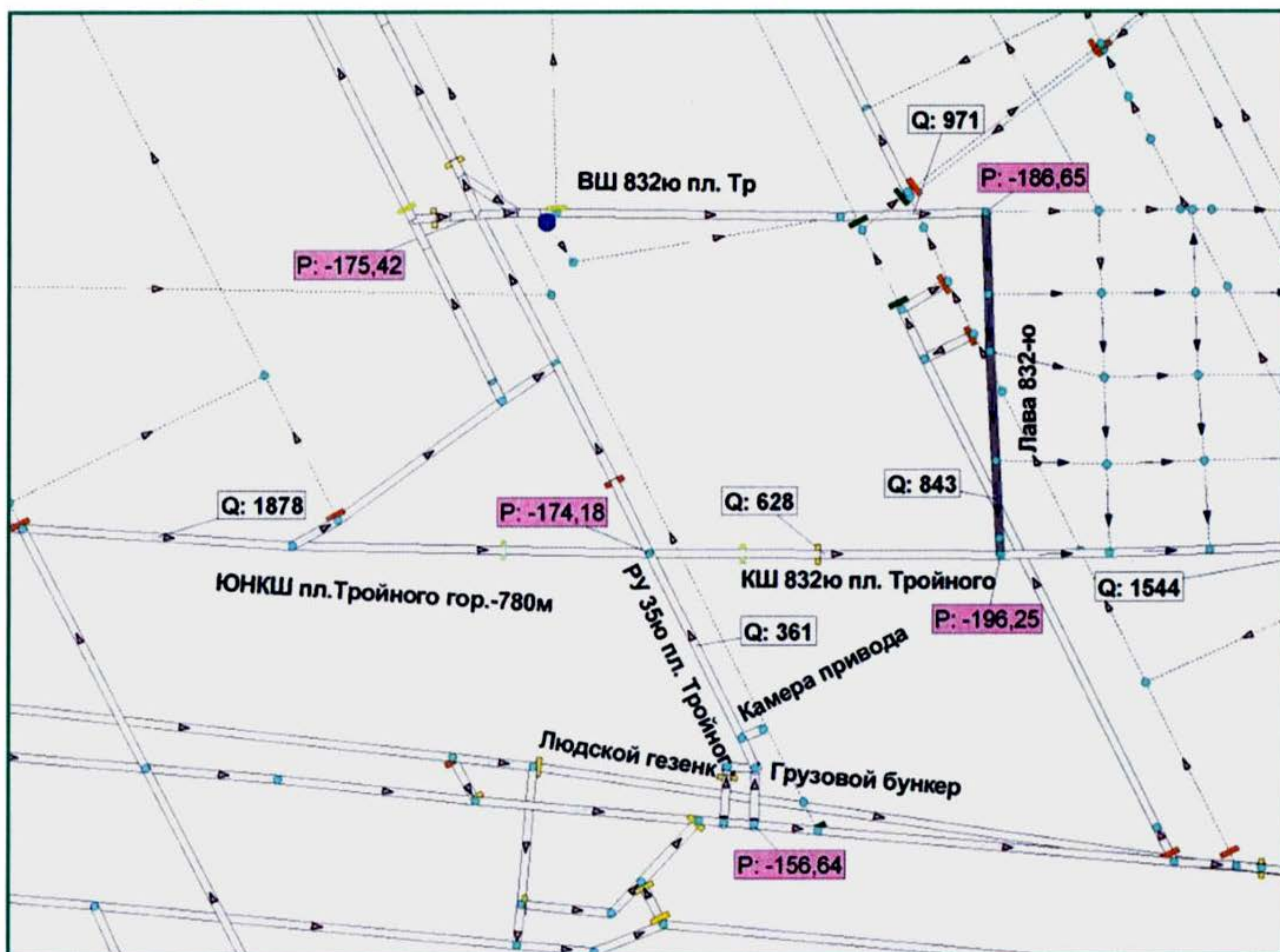
Рис. 3. Схема места аварии

При обследовании предполагаемых мест возникновения аварии было установлено, что наиболее вероятным местом возникновения первого взрыва пылеметановоздушной смеси является Рельсовый уклон 35-ю пласта Тройного. Вследствие распространения ударно-воздушной волны и фронта пламени через незначительный промежуток времени произошёл второй взрыв пылеметановоздушной смеси в Конвейерном штреке 832-ю в районе привода ленточного конвейера. Анализ проб угольной пыли подтвердил факт двойного взрыва. Пробы, взятые в остальных местах, свидетельствуют о горении пыли по ходу распространения взрывной волны.

11.02.2013 в 09:58:49 произошло воспламенение пылеметано-воздушной смеси в районе правого борта Рельсового уклона 35-ю в нише камеры приводов. В этот момент газоаналитическая шахтная многофункциональная система «Микон 1Р» зафиксировала обрыв стационарного датчика оксида углерода СДОУ 01, установленного в районе привода конвейера 1ЛУ-120 в Рельсовом уклоне 35-ю пласта Тройного. Время обрыва стационарного датчика оксида углерода СДОУ 01, установленного в Конвейерном штреке 832-ю пласта Тройного на подсвежающей струе лавы 832-ю пласта Тройного и всех остальных датчиков аэрогазового контроля системы «Микон 1Р», составляет 09:58:50. Данный факт подтверждает, что движение ударной волны происходило от камеры приводов ленточного конвейера 1ЛУ-120 в Рельсовом уклоне 35-ю пласта Тройного в сторону выемочного участка лавы 832-ю пласта Тройного.

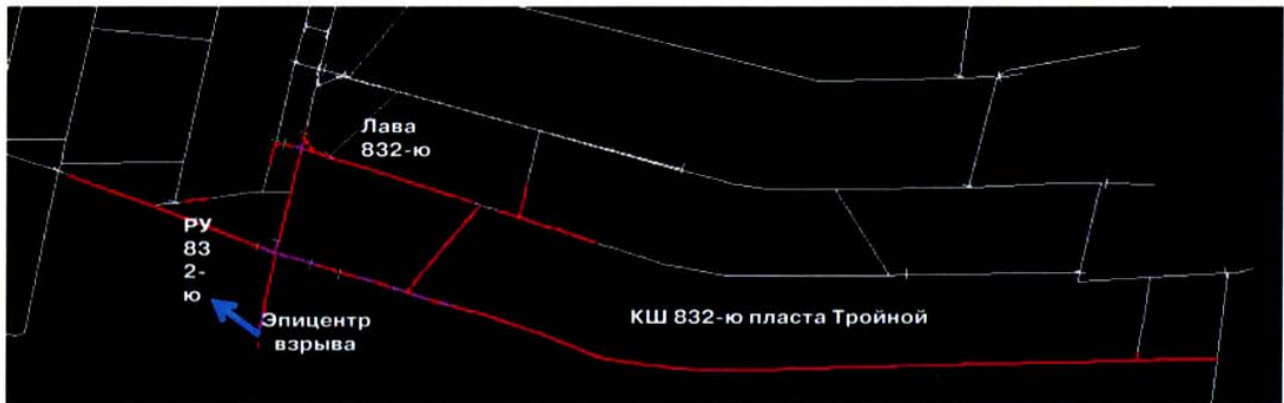
**Рис. 4.** Зона поражения в горных выработках на аварийном участке

Подтверждением возникновения и распространения взрыва пылеметановоздушной смеси из камеры привода ленточного конвейера 1ЛУ-120, установленного в рельсовом уклоне 35-ю пласта Тройного (рис. 4), являются:

- ✧ характерные смещения оборудования и материалов в конвейерном штреке 832-ю и рельсовом уклоне 35-ю пласта Тройного;
- ✧ отложение сажи на элементах арочной крепи со стороны камеры привода ленточного конвейера 1ЛУ-120 по рельсовому уклону 35-ю пласта Тройного в обе стороны от рельсового уклона 35-ю пласта Тройного по конвейерному штреку 832-ю пласта Тройного;

В результате взрыва метана и угольной пыли в камере приводов ленточного конвейера 1ЛУ-120 в Рельсовом уклоне 35-ю пласта Тройного погиб электрослесарь, находившийся в момент взрыва в камере приводов.
