**ПРОТОКОЛ**  
**испытаний по проверки надёжности срабатывания серийных**  
**автоматических систем взрывоподавления – локализации взрывов**  
**АСВП-ЛВ на втором этапе испытаний по надёжности срабатывания**

**(серийные номера изделий**  
**№06-726, №06-727, №06-728, №06-729)**

18 октября 2007 г.

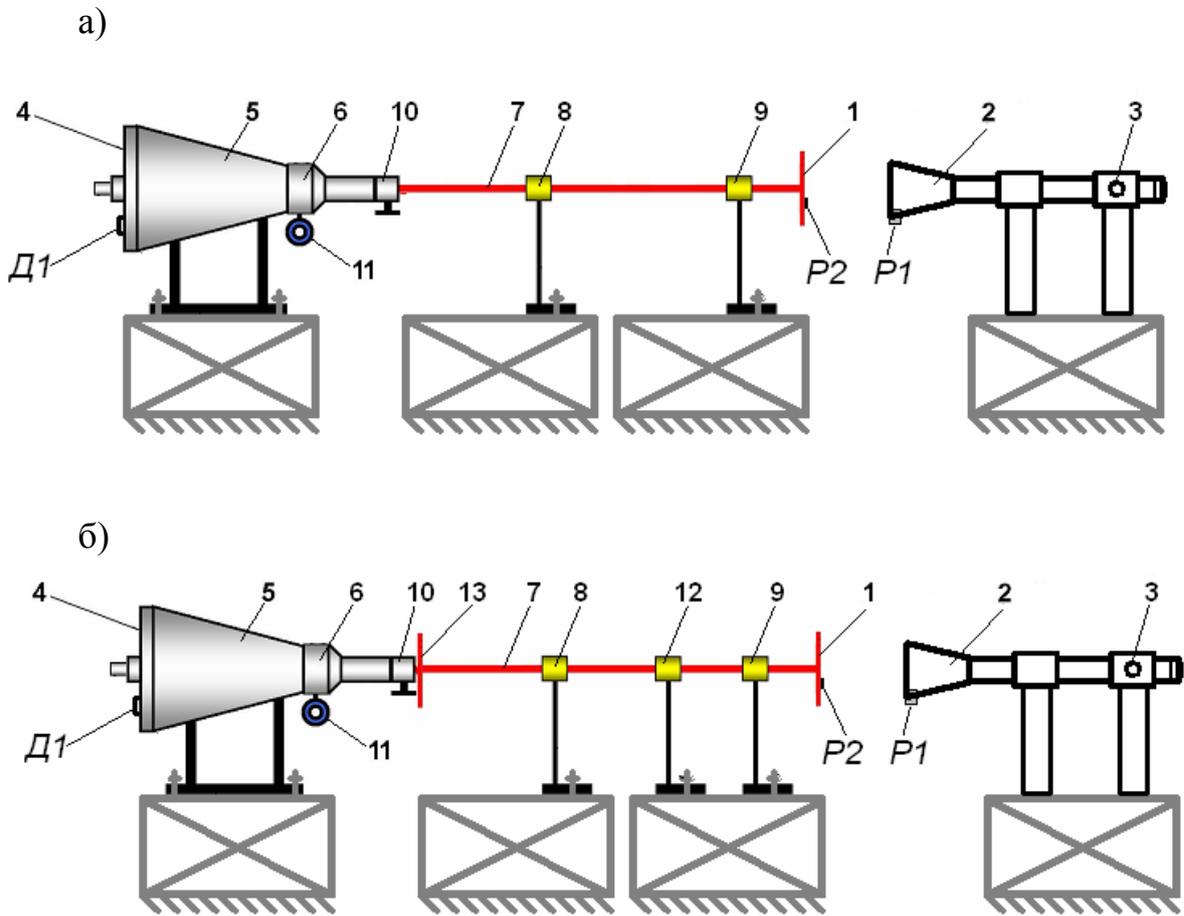
**Рис.1. Схема расположения оборудования при проведении испытаний систем АСВП-ЛВ (серийные номера №06-726, №06-727, №06-728, №06-729):**

**а) испытание систем АСВП-ЛВ серийной комплектации;**

**б) испытание систем АСВП-ЛВ серийной комплектации, доукомплектованных дополнительным приемным щитом и поддержкой.**

где 1 – приёмный щит; 2 – ударная труба; 3 – заряд ВВ; 4 – рассекатель;

5 – бункер; 6 – устройство локализации взрыва (УЛВ);

7 – став из состыкованных выносных трех штанг АКУ1;

8, 9 – поддержки; 10 – муфта скользящая; 11 – контрольный манометр;

12 – дополнительная поддержка; 13 – дополнительный приёмный щит.

Схема расположения оборудования при испытаниях приведена на рис.1. Системы АСВП-ЛВ закреплялись в специализированной взрывной камере. Приёмный металлический щит (п. 1 на рис. 1) системы устанавливался на расстоянии  $0,385 \text{ м}$  от среза ствола ударной трубы. Заданные параметры у.в.в (интегральная характеристика импульса в пределах  $0.001 \text{ атм} \cdot \text{с}$ ) для срабатывания систем АСВП-ЛВ при испытаниях генерировалась специально изготовленной ударной трубой (п.2 на рис. 1) от расположенного в ней заряда ВВ (п. 3 на рис. 1). Величина у.в.в. фиксировалась датчиком **Р1** на выходе из ударной трубы и датчиком **Р2** на приемном щите системы.

Кроме испытаний на надёжность срабатывания на втором этапе было проведено измерение временных параметров системы АСВП-ЛВ (инерционность срабатывания). Для этих измерений дополнительно использовался контактный датчик **Д1**, установленный на рассекателе (п. 4 на рис.1) бункера (п. 5 на рис.1) устройства локализации взрыва (УЛВ) системы АСВП-ЛВ (п.6 на рис.1).

С целью дальнейшего усовершенствования системы для более устойчивого поддержания става из трех штанг была добавлена одна дополнительная поддержка (п.12 на рис.1-б) и для повышения эксплуатационных характеристик системы на другом конце става встык с устройством срабатывания УЛВ был установлен второй дополнительный приёмный щит специальной

формой в виде плоской чаши вогнутой навстречу у.в.в. (п.13 на рис.1-б). При испытаниях также проверялось влияние дополнительной комплектации на срабатывание системы.

Дополнительная комплектация поддержкой (п.12 на рис.1-б) для более устойчивого поддержания става и приемным щитом (п.13 на рис.1-б) для повышения эксплуатационных характеристик не снизила порога чувствительности и не повлияла на надежность срабатывания системы.

УЛВ производилось совместно с испытаниями по определению надёжности срабатывания систем АСВП-ЛВ и выполнялось следующим образом. На системе АСВП-ЛВ были установлены датчики в двух местах. Первый – на приёмном щите АСВП-ЛВ (**Р2** на рис.1), второй – на рассекателе бункера УЛВ (**Д1** на рис.1).

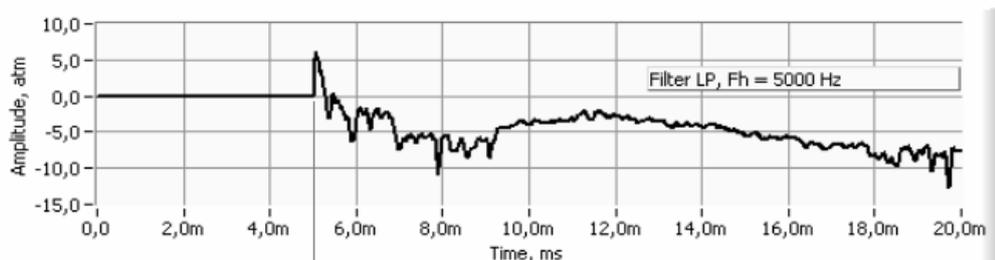
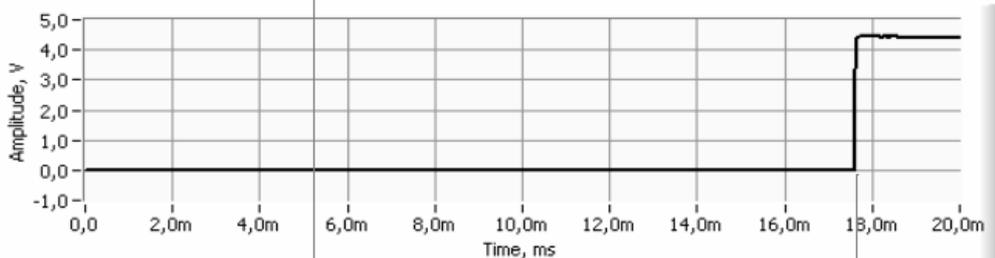
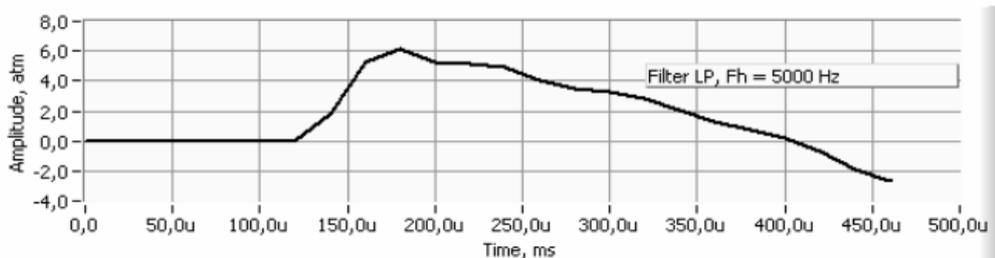
Сигнал датчика давления P2

Сигнал датчика Д1

Отфильтрованный сигнал датчика давления P2

**Рис.2. Сигналы датчиков P1 и Д1 при срабатывании системы АСВП-ЛВ № 06-726**

Данные, полученные при измерениях, занесены в табл.1. Из таблицы видно, что интегральная характеристика импульса передаваемого у.в.в. системе АСВП-ЛВ через приёмный щит в четырех опытах имела величины от 0,0009 до 0,0016 атм.сек, что соответствует параметрам у.в.в., возникающей в угольных шахтах при переходе от начальной стадии балансирующего к слабому взрыву метана, т.е. соответствует порогу чувствительности срабатывания системы. Характерные сигналы датчиков отображены на рис.2 и рис.3 при испытаниях систем № 06-726 и № 06-727. Инерционность систем определялась по разнице во времени между включениями (пиками) датчиков Р2 и Д1.

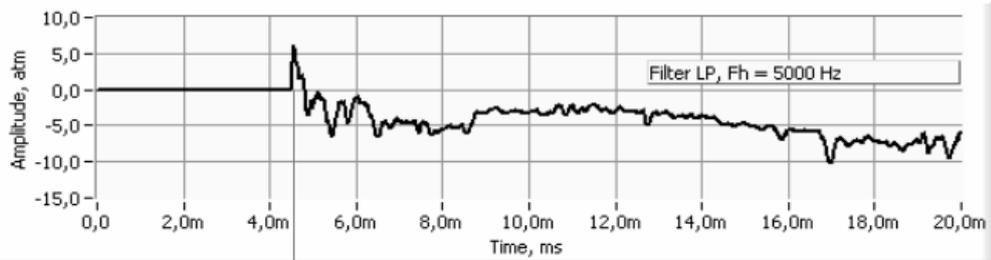
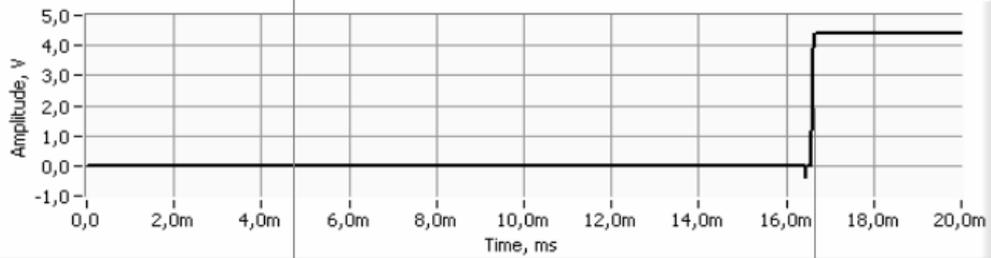
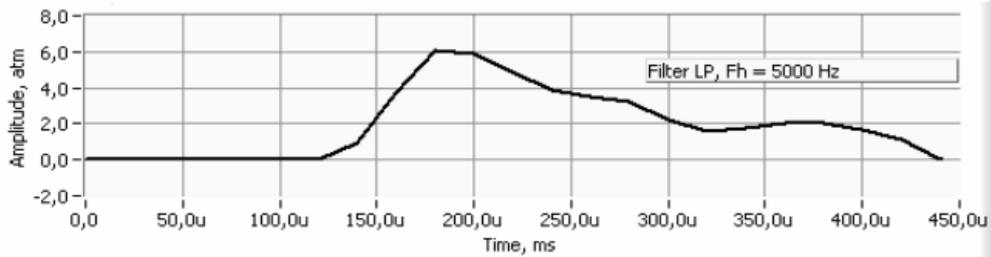
Сигнал датчика давления P2

Сигнал датчика Д1

Отфильтрованный сигнал датчика давления P2

**Рис.3. Сигналы датчиков P1 и Д1  
при срабатывании системы АСВП-ЛВ № 06-727**

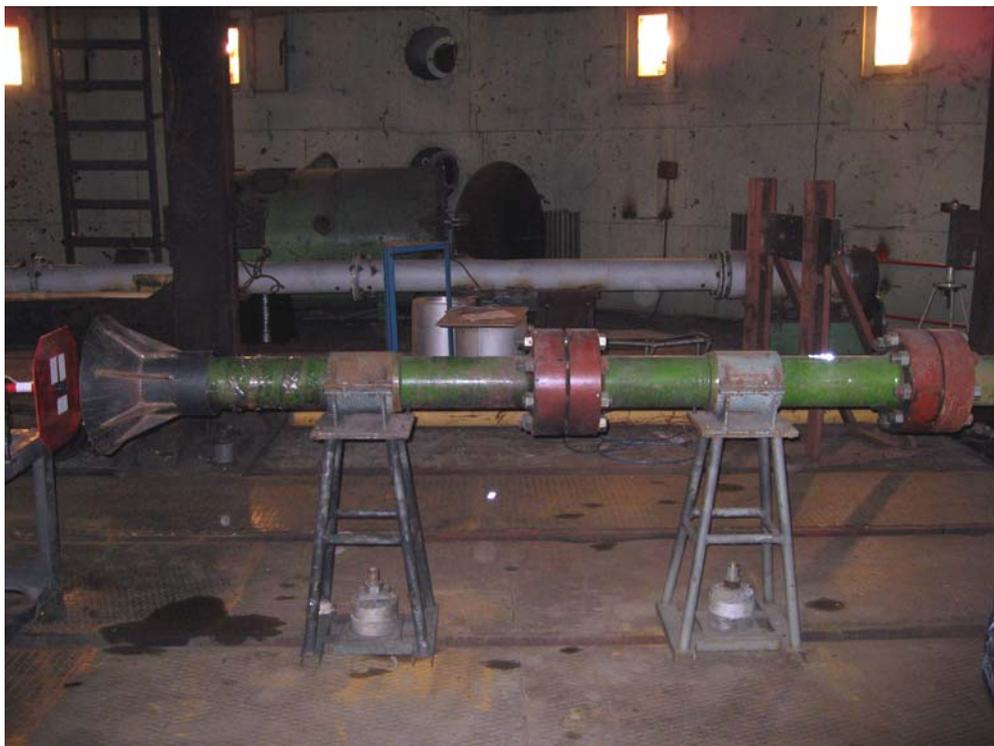
**Ударная труба для генерации УВВ**

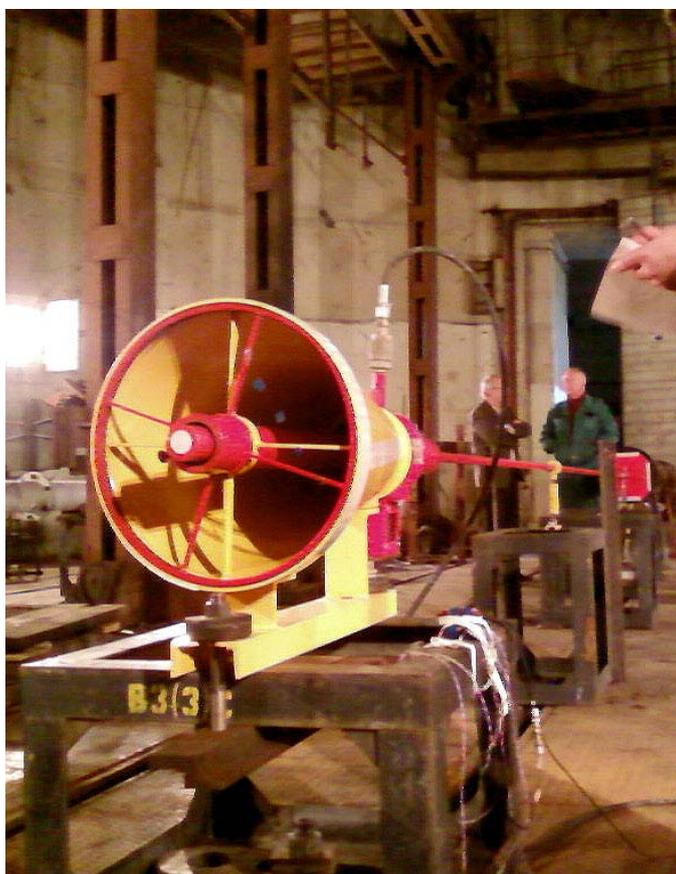
**Система АСВП-ЛВ, закрепленная в  
специализированной взрывной камере**

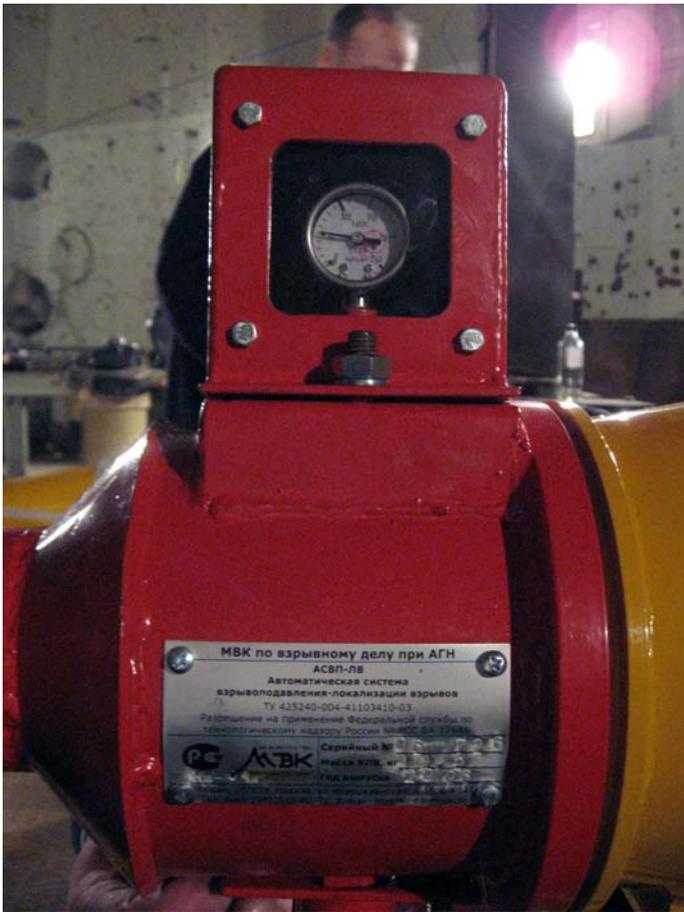
**Показания манометра сработавшей системы АСВП-ЛВ №06-726 – стрелка занимает произвольное положение (50 кг/см<sup>2</sup>)**

3. Рабочая комиссия отмечает, что для вывода о срабатывании системы АСВП-ЛВ нельзя пользоваться показаниями контрольного манометра, так как после срабатывания системы контрольный манометр выходит из строя и стрелка манометра может занимать произвольное положение на шкале манометра. Признаком срабатывания является положение скользящей муфты системы, которая должна быть сдвинута по ходу прохождения ударновоздушной волны до упора, что свидетельствует об отсутствии сжатого воздуха в рабочей камере системы. Отсутствие сжатого воздуха в рабочей камере системы может проверяться открытием клапана заправочного штуцера.

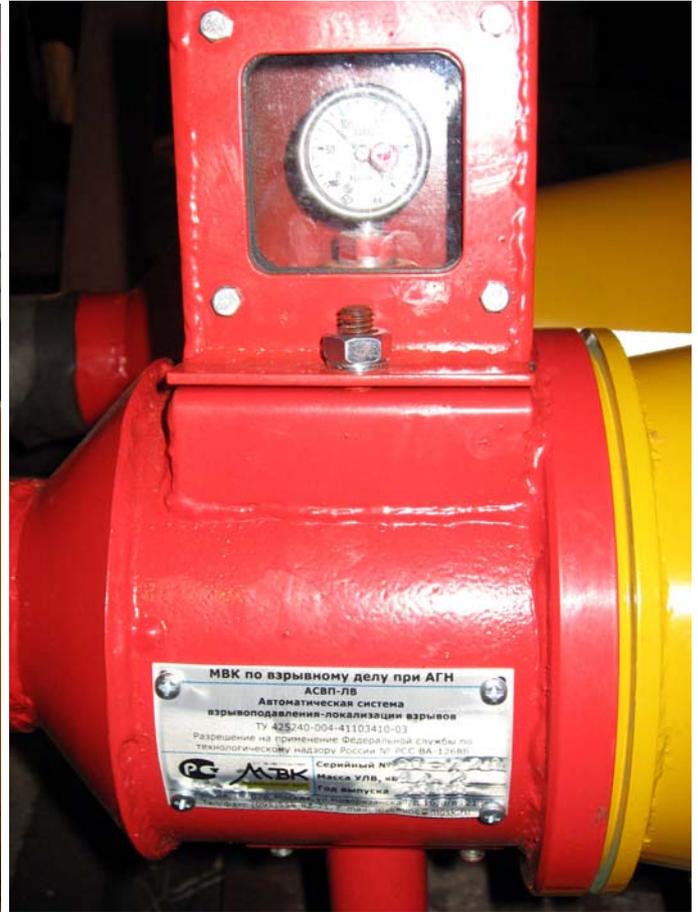
**Показания манометра сработавшей системы АСВП-ЛВ №06-728 – стрелка занимает произвольное положение (80 кг/см<sup>2</sup>)**

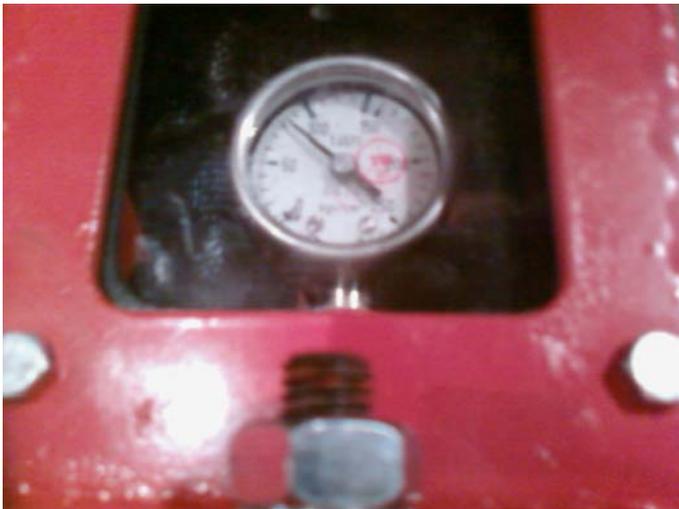
**Показания манометра сработавшей системы АСВП-ЛВ №06-727 – стрелка занимает произвольное положение (90 кг/см<sup>2</sup>)**

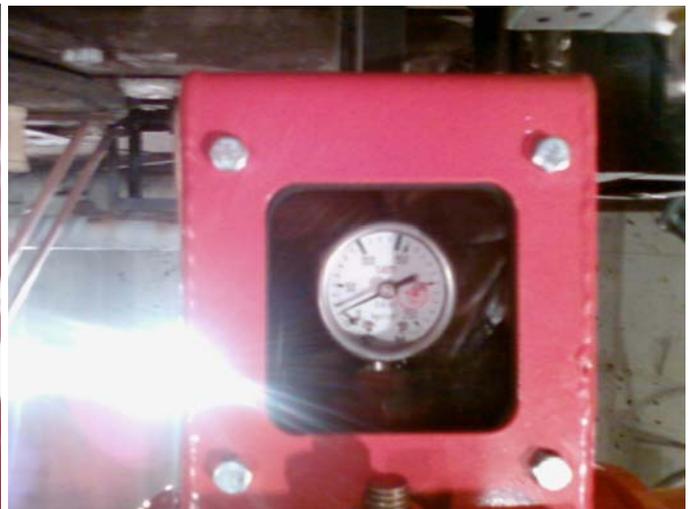
**Показания манометра сработавшей системы АСВП-ЛВ №06-729 – стрелка занимает произвольное положение (25 кг/см<sup>2</sup>)**
