**А К Т – ПРОТОКОЛ**  
**испытаний по проверки надёжности срабатывания серийных**  
**автоматических систем взрывоподавления – локализации взрывов**  
**АСВП-ЛВ на первом этапе испытаний по надёжности срабатывания**

(серийные номера изделий  
№06-730, №06-731, №06-732, №06-732-А, №06-733, №06-734)

г. Дзержинск

14 сентября 2007 г.

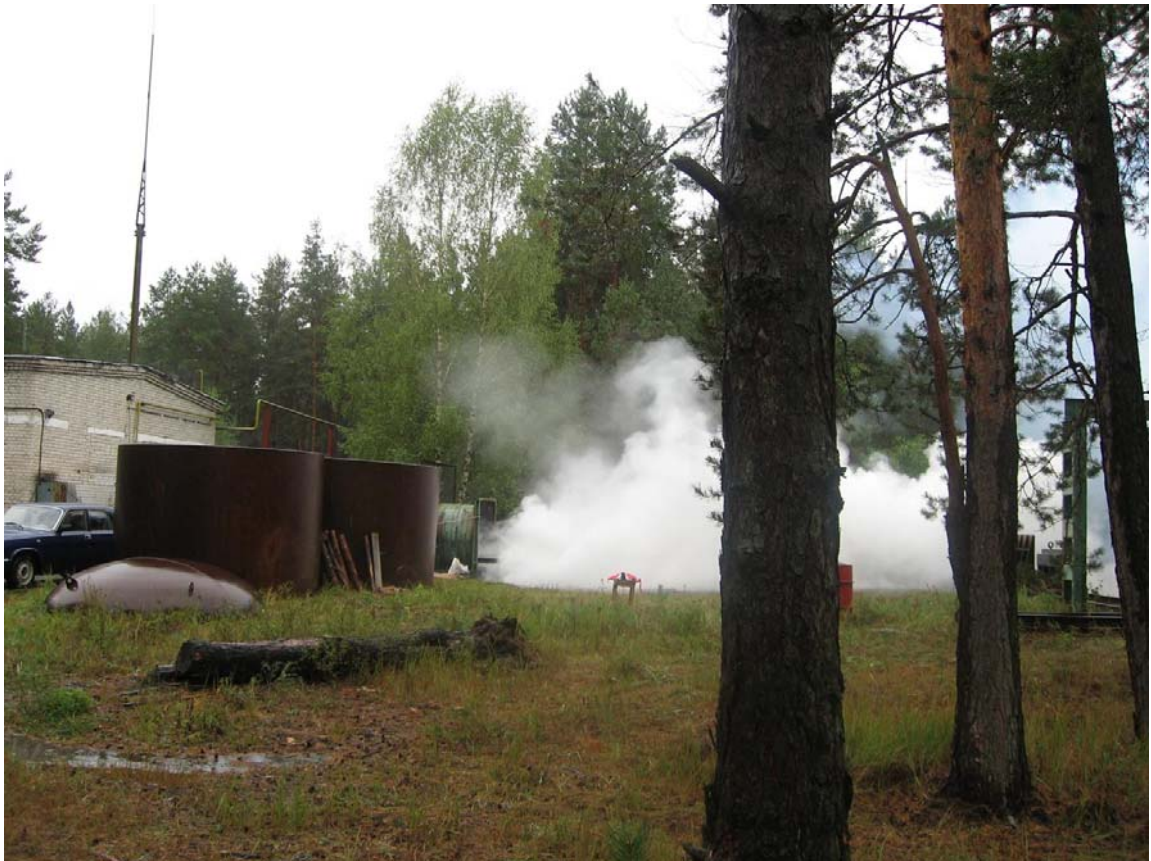
Рис.2.

После ударного воздействия на приёмный щит от избыточного давления на фронте ударновоздушной волны автоматическая система взрывоподавления – локализации взрывов АСВП-ЛВ (изделие №06-732) надёжно сработала. В результате было образовано пылевое облако общей длиной более 30 м по ходу выброса порошка от места установки бункера УЛВ. Момент срабатывания системы представлен на рис.2. Выхода фронта пламени из взрывной трубы не зафиксировано. Остатков порошка в бункере системы нет (рис.3). Скользящая муфта системы сдвинута по ходу прохождения ударновоздушной волны до упора (показатель отсутствия сжатого воздуха в рабочей полости системы). Контрольный манометр системы поврежден резким сбросом давления, стрелка манометра отсутствует.

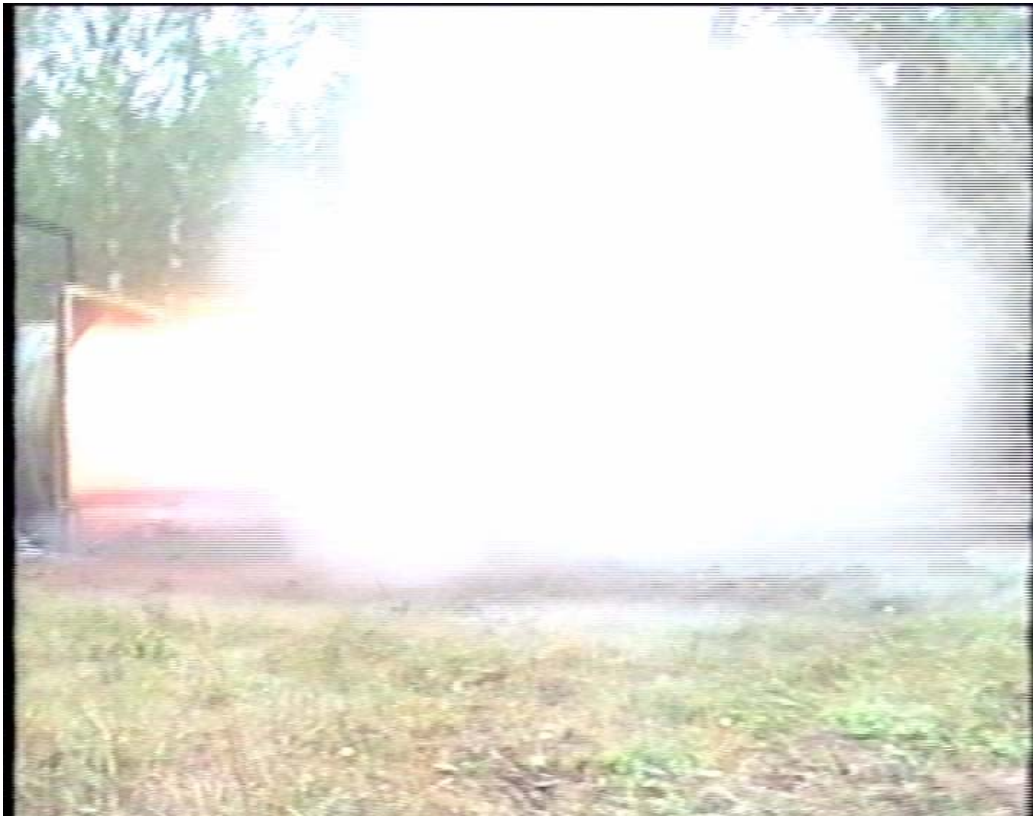
Рис.7.

После ударного действия на приёмный щит от избыточного давления на фронте ударновоздушной волны автоматическая система АСВП-ЛВ (изделие №06-731) надёжно сработала. В результате было образовано пылевое облако общей длиной более 40 м по ходу выброса порошка от места установки бункера УЛВ. Момент срабатывания системы представлен на рис.7. Зафиксировано образование пылевого облака до подхода фронта пламени из взрывной трубы (рис.7). Скользящая муфта системы сдвинута по ходу прохождения ударновоздушной волны до упора (показатель отсутствия сжатого воздуха

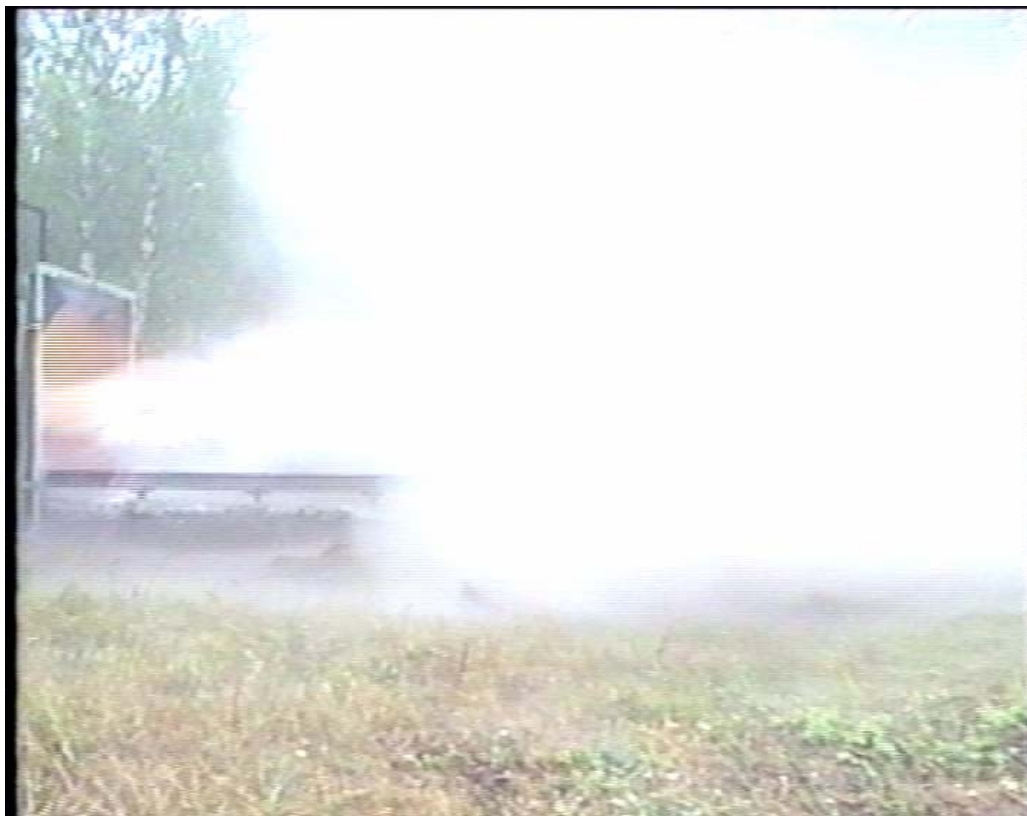
Рис.9.

После ударного действия на приёмный щит от избыточного давления на фронте ударновоздушной волны автоматическая система АСВП-ЛВ (изделие №06-734) надёжно сработала. В результате было образовано пылевое облако общей длиной более 40 м по ходу выброса порошка от места установки бункера УЛВ. Момент срабатывания системы представлен на рис.9. Зафиксировано образование пылевого облака до подхода фронта пламени из взрывной трубы (рис.9). Скользящая муфта системы сдвинута по ходу прохождения ударновоздушной волны до упора (показатель отсутствия сжатого воздуха в рабочей полости системы). Контрольный манометр системы поврежден резким сбросом давления, поэтому стрелка манометра занимает произвольное положение (показание стрелки на шкале манометра 0 кгс/см<sup>2</sup>). Остатков огнетушащего порошка в бункере системы нет (рис.10).

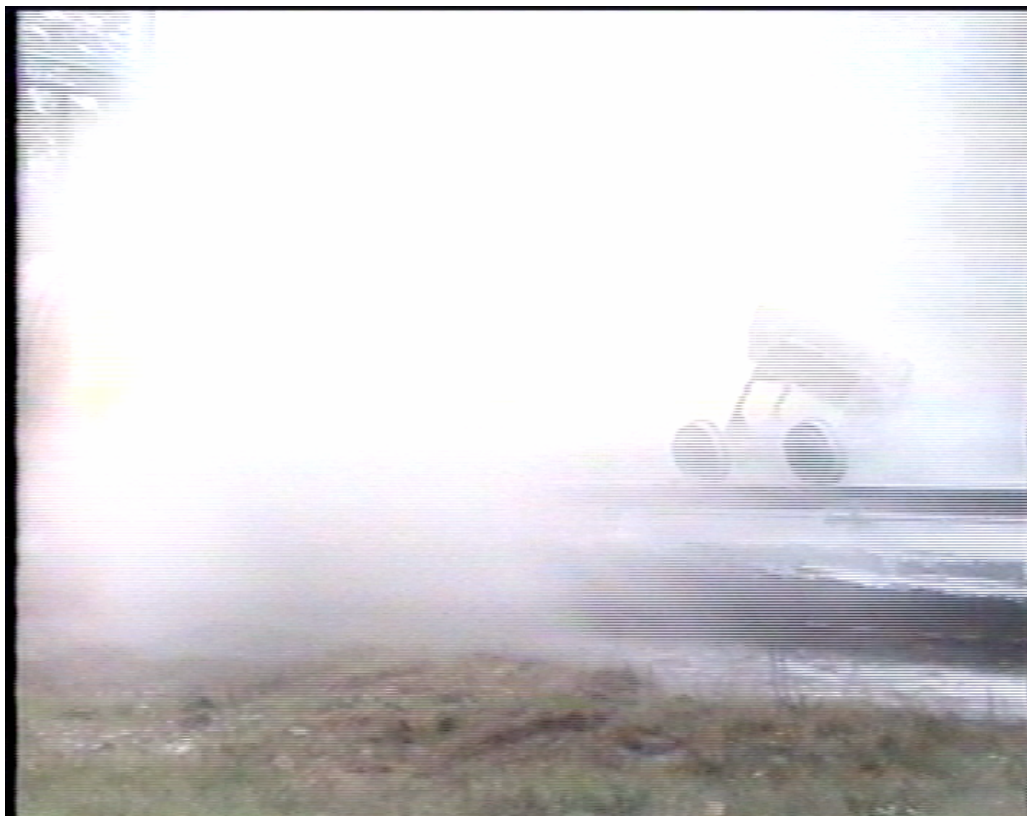
Рис.11.

После ударного действия на приёмный щит от избыточного давления на фронте ударновоздушной волны автоматическая система АСВП-ЛВ (изделие №06-732-А) надёжно сработала. В результате было образовано пылевое облако общей длиной более 40 м по ходу выброса порошка от места установки бункера УЛВ. Момент срабатывания системы представлен на рис.11. За-

фиксировано образование пылевого облака до подхода фронта пламени из взрывной трубы (рис.11). Скользящая муфта системы сдвинута по ходу прохождения ударновоздушной волны до упора (показатель отсутствия сжатого воздуха в рабочей полости системы). Контрольный манометр системы поврежден резким сбросом давления, поэтому стрелка манометра занимает произвольное положение (показание стрелки на шкале манометра 8 кгс/см<sup>2</sup>). Остатков огнетушащего порошка в бункере системы нет (рис.12).

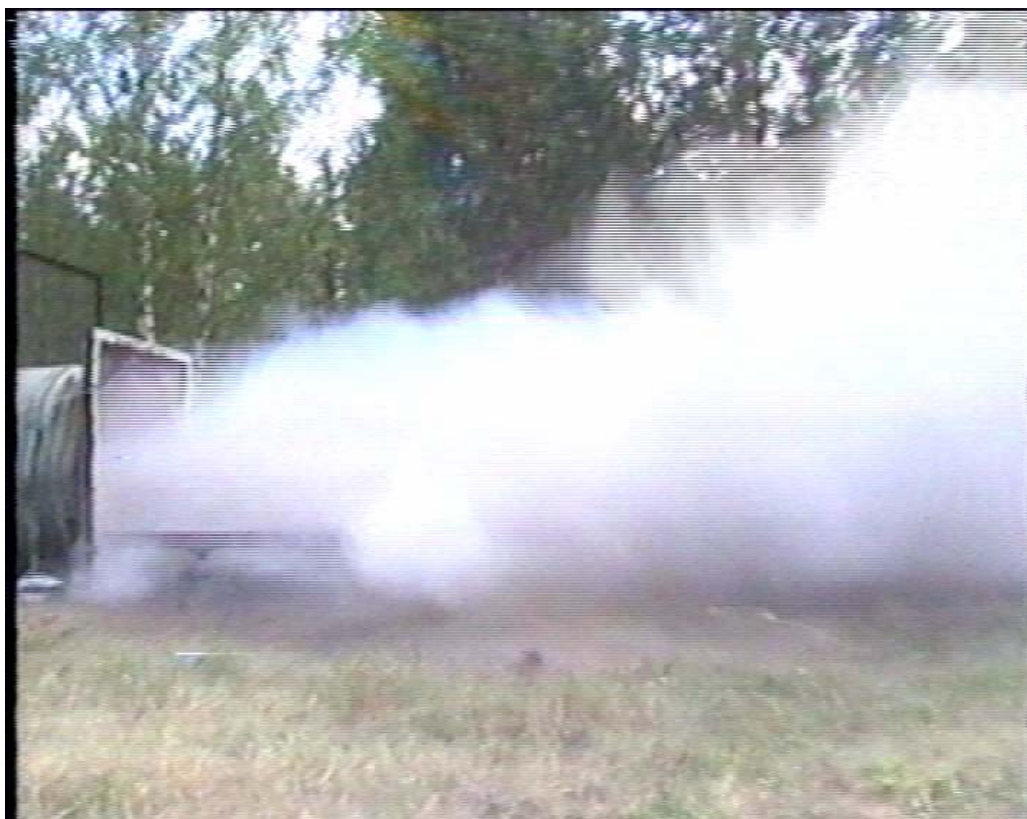
Рис.14.

После ударного действия на приёмный щит от избыточного давления на фронте ударно-воздушной волны автоматическая система АСВП-ЛВ (изделие №06-730) надёжно сработала. В результате было образовано пылевое облако общей длиной более 30 м по ходу выброса порошка от места установки бункера УЛВ. Момент срабатывания системы представлен на рис.14. Выхода фронта пламени из взрывной трубы не было зафиксировано (рис.14). Скользящая муфта системы сдвинута по ходу прохождения ударновоздушной волны до упора (показатель отсутствия сжатого воздуха в рабочей полости

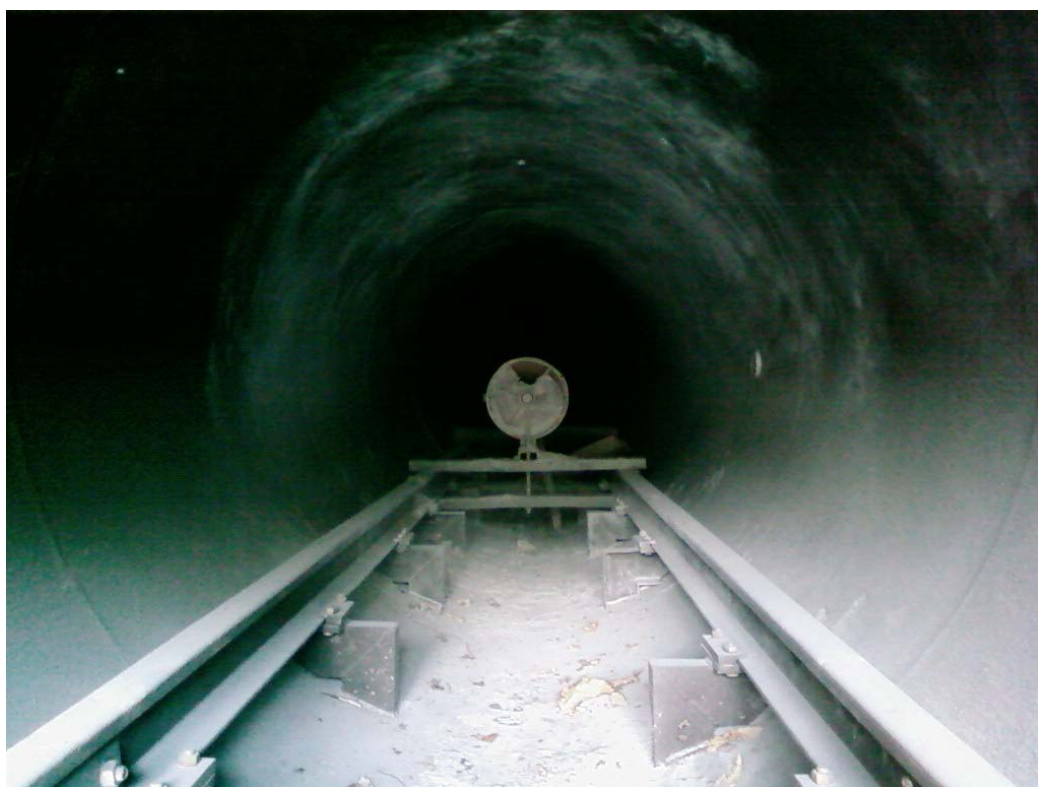
Рис.15.

системы). Контрольный манометр системы поврежден резким сбросом давления, поэтому стрелка манометра занимает произвольное положение (показание стрелки на шкале манометра  $8 \text{ кгс/см}^2$ ). Остаток огнетушащего порошка в бункере системы  $35 \div 40\%$  (рис.15), что подтверждает предположение о возможности остатка пламегасящего порошка в бункере системы при опережении ударновоздушной волной начала процесса выброса пламегасящего порошка из бункера, что может происходить при весьма сильных взрывах и детонационных процессах в подземных горных выработках.

3. Полученные результаты при моделировании процесса, когда ударновоздушная волна, образованная в результате взрыва метановоздушной смеси в газовой камере испытательного штрека, обгоняет по времени процесс выброса пламегасящего порошка из бункера системы, объясняют частичный остаток пламегасящего порошка в бункере системы при взрывах метано-пылевоздушных смесей на угольных шахтах «Ульяновская» и Юбилейная», так как по данным экспертной комиссии эти взрывы были отнесены к весьма сильным переходящим в детонационный взрыв. При этом результаты этого эксперимента показали, что даже не полное выбрасывание пламегасящего порошка при срабатывании системы АСВП-ЛВ обеспечивает полное погашение фронта пламени.

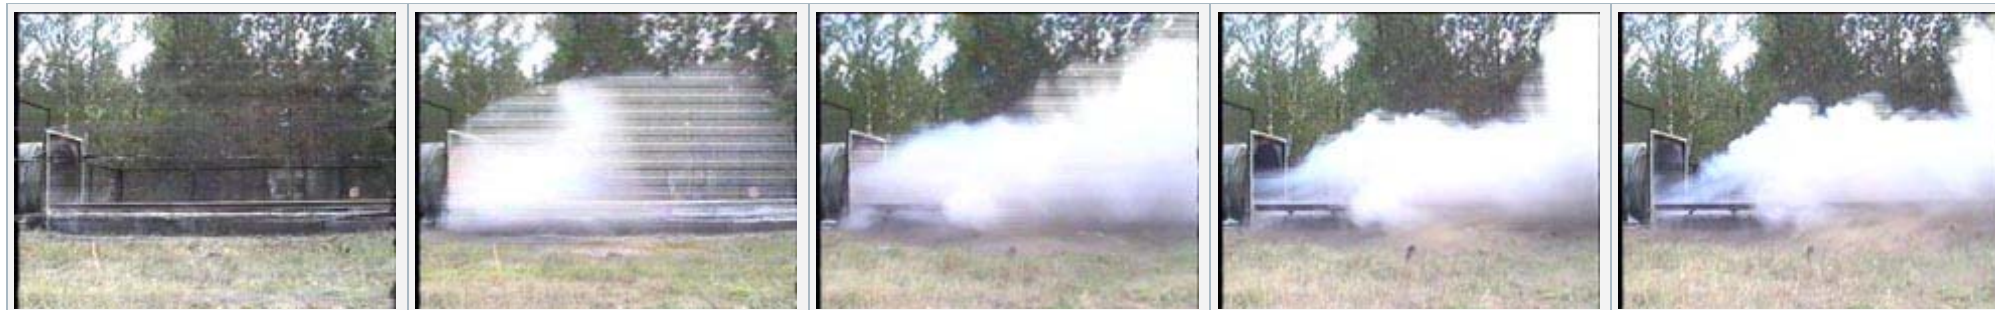
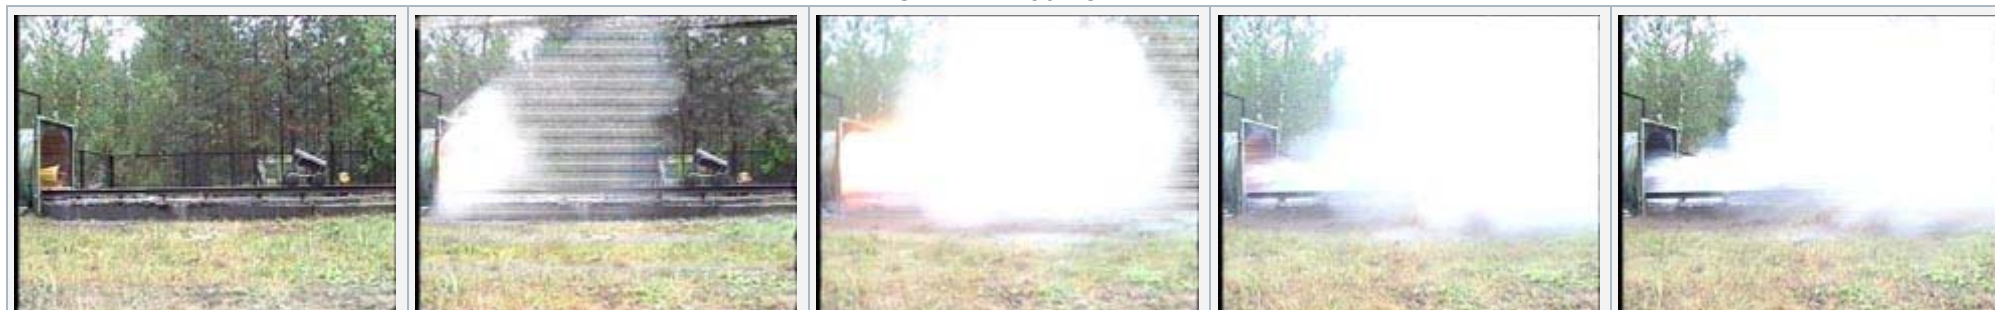
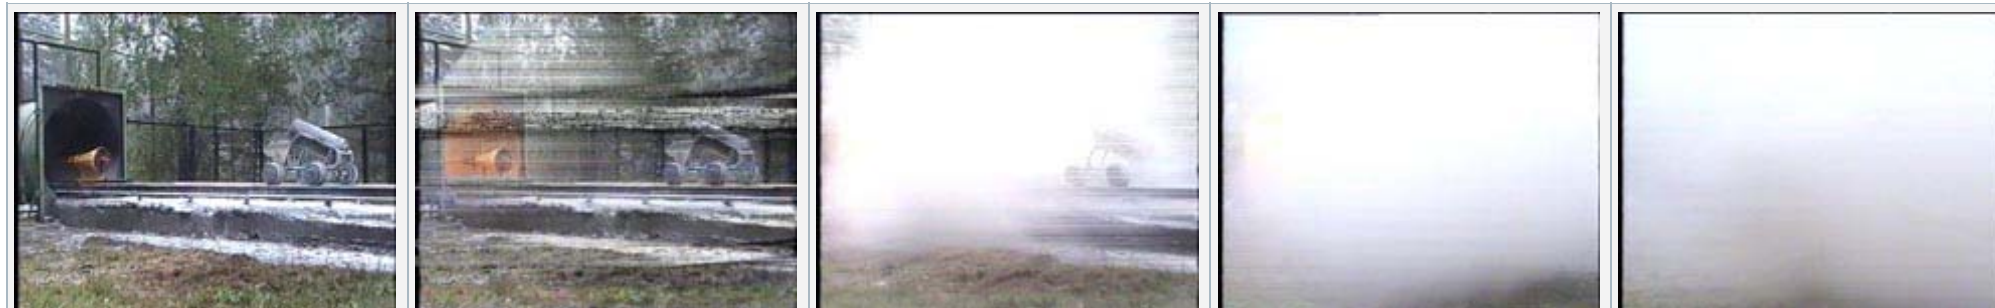
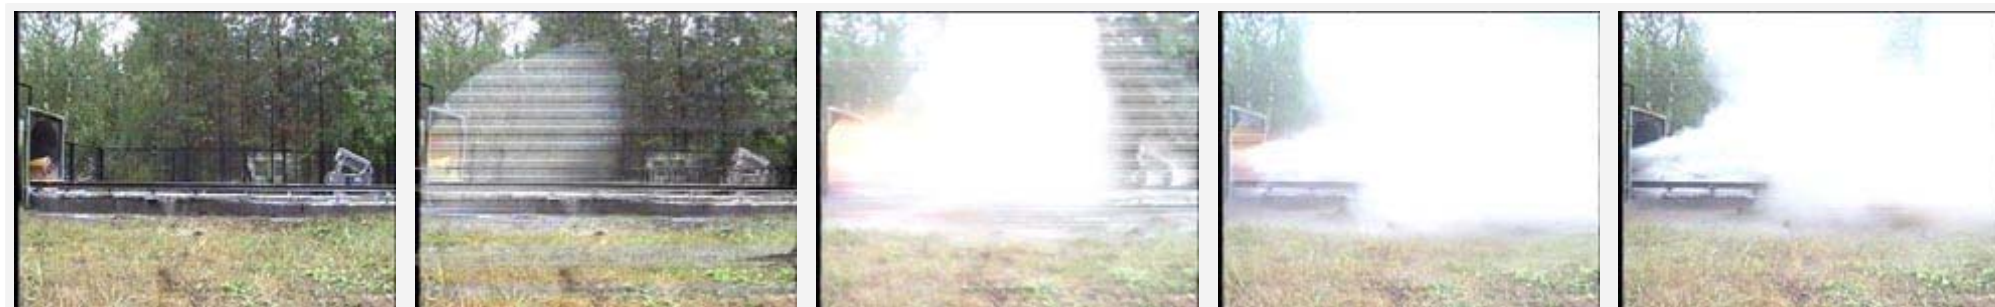
Рис. 16.

Характерная динамика образования взрыволокализирующего заслона из пламегасящего порошка во взвешенном состоянии испытанных систем представлена на рис.16. Как видно из полученных результатов не в одном случае не было опережения фронта пламени до образования пламегасящего облака. Следовательно, в реальных условиях угольных шахт система АСВП-ЛВ может подавлять фронт пламени, прекращая процессы горения-детонации угольной пыли, а следовательно прекращать распространение взрывов угольной пыли по сети горных выработок.
